**HOE DE OPPERVLAKTEASPECTEN VAN
KOPER EN KOPERLEGERINGEN
EVOLUEREN**

INLEIDING

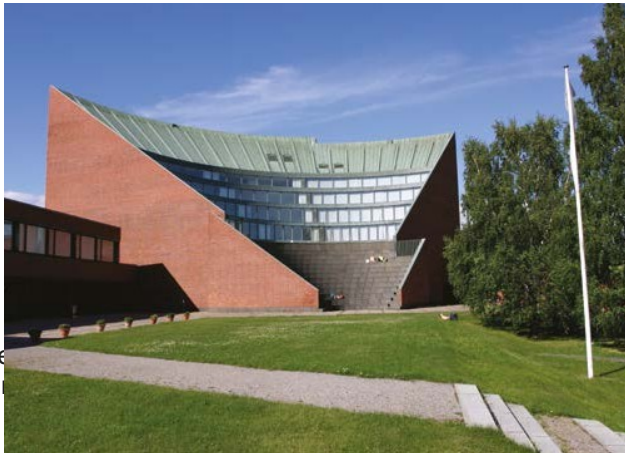
1

Foto 1: Natuurlijk gepatineerd oppervlak van het **Auditorium van de Technische Universiteit**, Espoo, Finland (bouwjaar: 1949-66), architect: **Alvar Aalto**. De met koper bedekte amfitheaterachtige structuur bevat de belangrijkste auditoria, terwijl de buitenkant kan worden gebruikt voor toneelstukken en andere activiteiten.

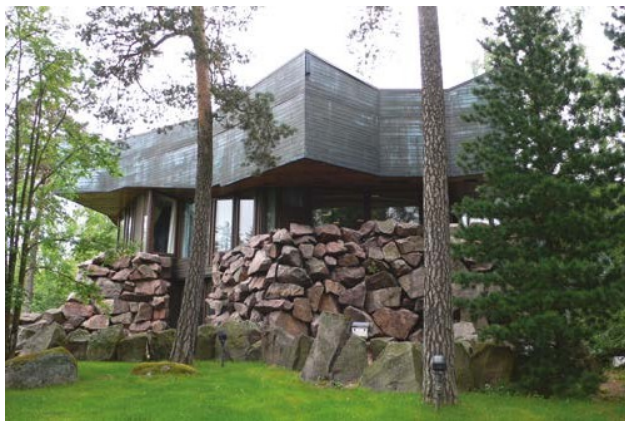
2

Foto 2: Verweerde gevel van **conferentiecentrum Dipoli**, Espoo, Finland. Ontworpen door architecten Reima en Raili Pietilä en voltooid in 1966. Het belangrijkste voorbeeldgebouw van organische architectuur maakt veel gebruik van materialen uit de Finse natuur, zoals dennenhout, koper en natuurlijke rotsen.

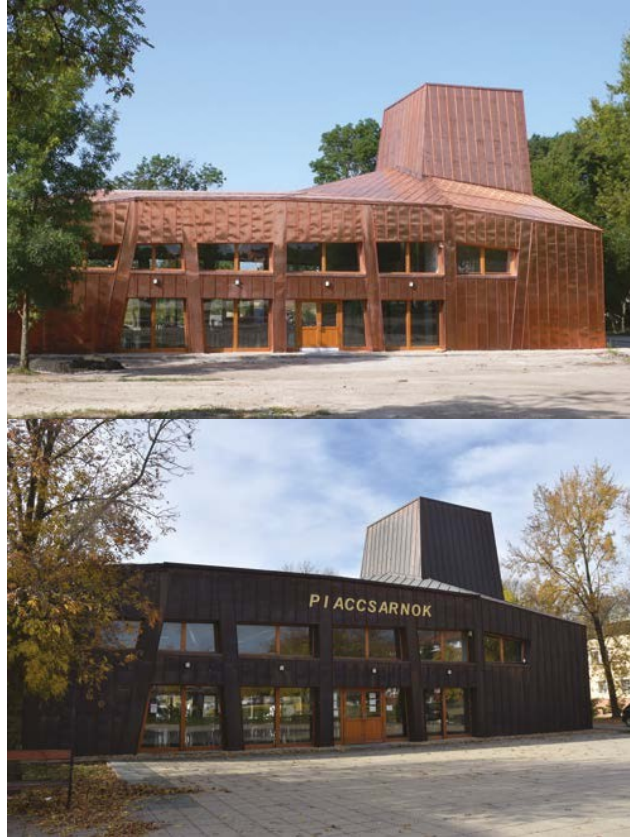
6, 7

Foto 6, 7:
Dabas,
Hongarije
Markthal
Architect: Kiss Járomi

Építésziroda Koper Product: Koper Opleveringsjaar: 2011
Foto's: ECI
Foto's genomen op 05.2011 en 11.2016 (verweerd)
