RESTAURATION DU CHÂTEAU PULHOF

VMZINC® Tasseaux ZINC PLUS

Restauration du Château Pulhof, Wijnegem (Belgique)

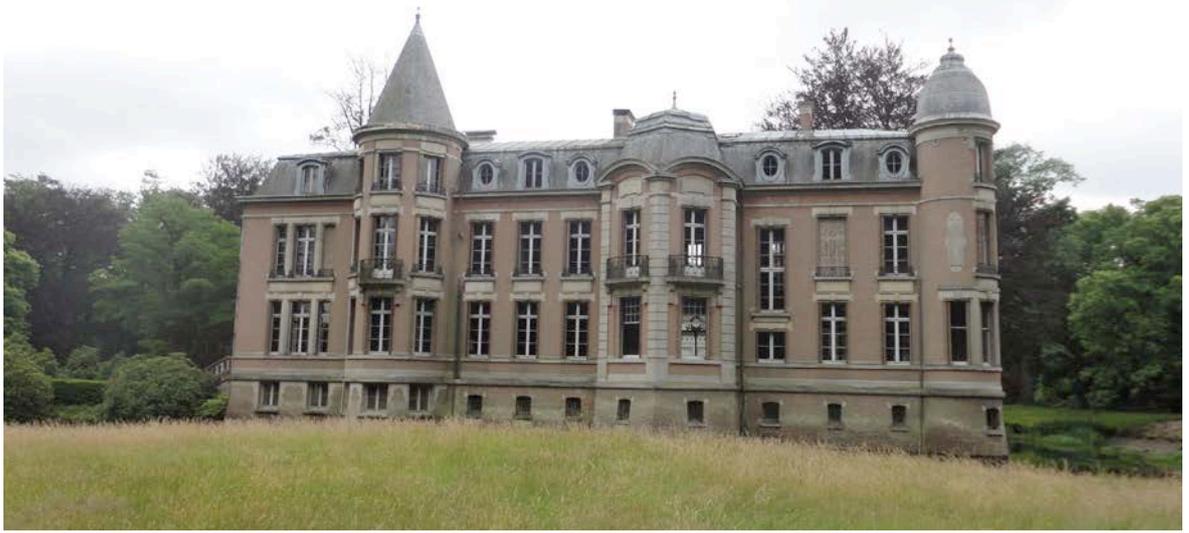
AVANT

Lorsque la Province d'Anvers a reçu le château en 2003, celui-ci était inoccupé depuis plusieurs années et la pluie s'infiltrait à l'intérieur. De nombreux éléments authentiques tels que des ornements et les lambrissages avaient disparu de la couverture. « Notre objectif était de restaurer entièrement le toit tout en lui redonnant son esthétisme originelle » explique Kurt Loomans.

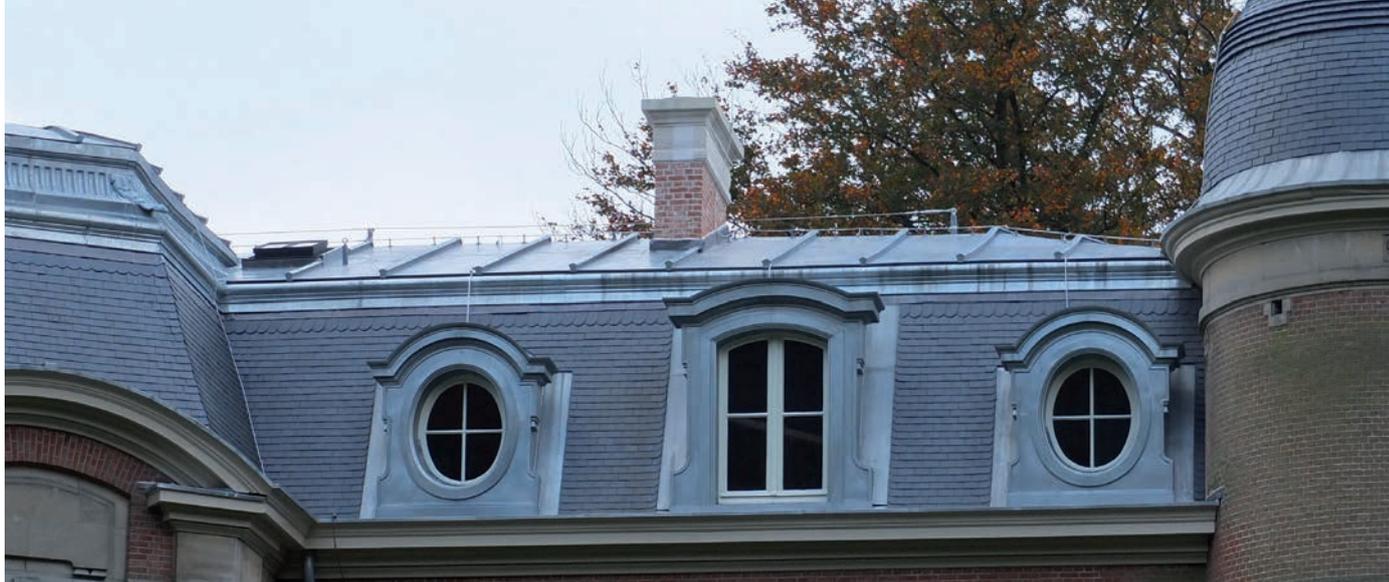
APRÈS

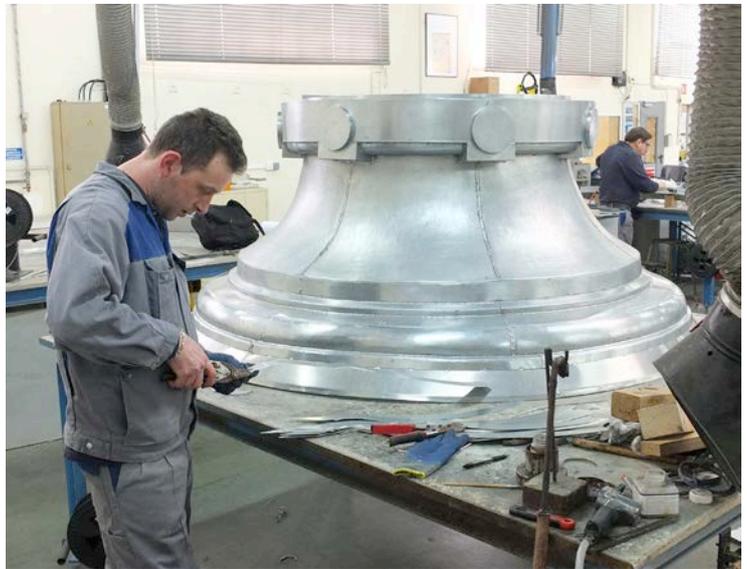
Pas de toit Louis XVI sans ornements. Les ornementistes de VMZINC® ont réalisé des copies parfaites des œils-debœuf, lucarnes, dômes, épis et membrons d'origine, tels que les avait dessinés à l'époque l'architecte Stordiau pour le château Pulhof. « Les ornements VMZINC® connaissent en effet une longue tradition », confirme Sammy Baron, Customer Support Manager VMZINC® Ornaments. « Une tradition française. Il suffit de regarder les toits de Paris pour voir la quantité d'ornements majestueux en zinc et cuivre que fabriquaient les « Ateliers d'Art Français » (aujourd'hui VMZINC® Ornaments). « VMZINC® perpétue cette tradition du XIXème siècle. La production se fait toujours en France. Nous y occupons vingt personnes, de véritables artisans qui fabriquent chaque jour des ornements en zinc et en cuivre pour nos clients. » S'il

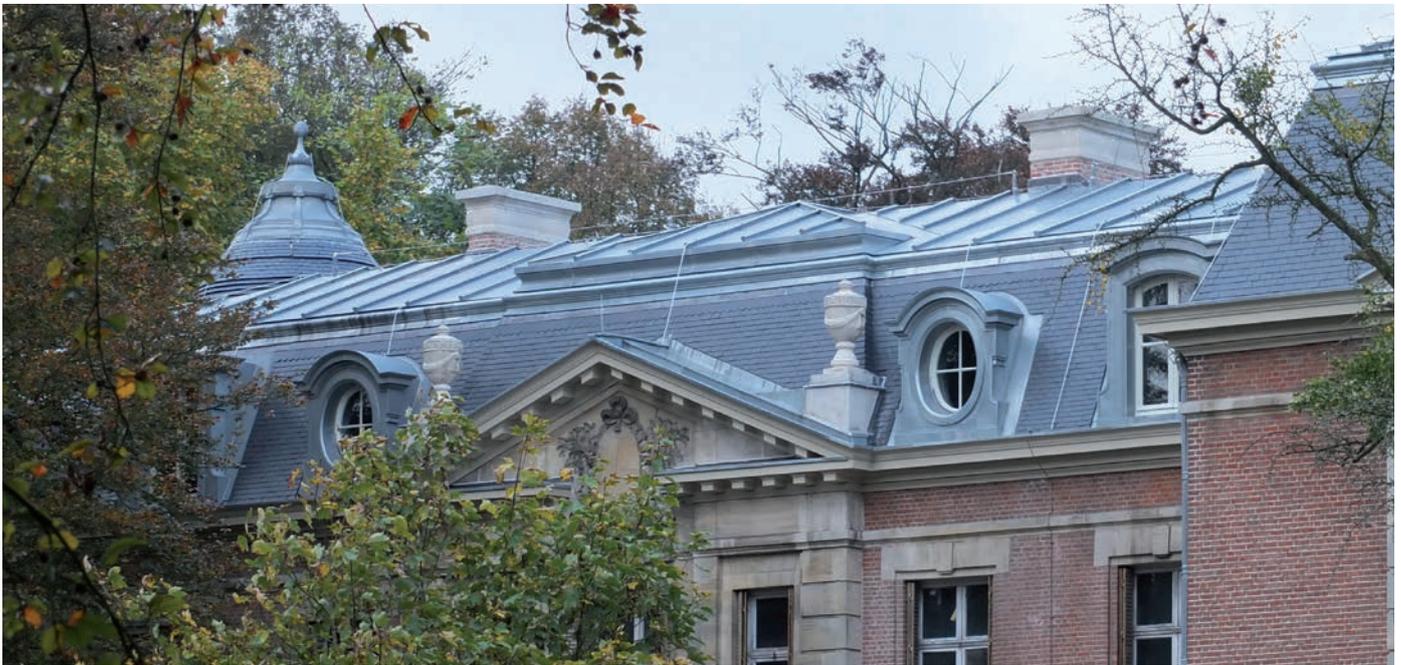
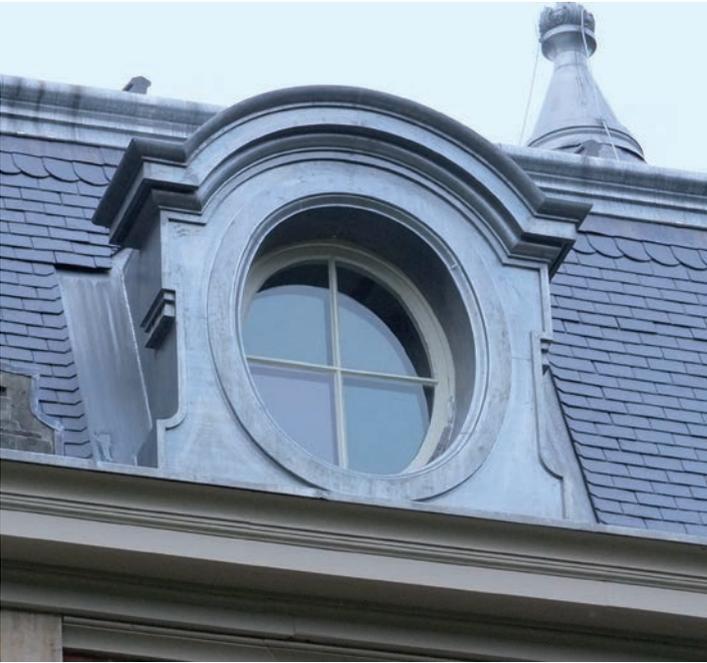
« Nous avons d'abord posé des panneaux isolants sur le toit mansardé du château avant de réaliser la couverture à Tasseaux en zinc. Ce système de toiture chaude consiste à poser du ZINC PLUS selon la technique du VMZINC® Tasseaux brevetés sur les panneaux sandwich, sans aérer la face inférieure du ZINC PLUS. Nous avons juste placé une membrane imperméable à l'eau mais perméable à la vapeur VMZINC® Membrane entre le ZINC PLUS et es panneaux isolants. Le ZINC PLUS a le grand avantage de permettre une finition de toiture plus fine, de ne pas réclamer d'aération et de ne pas présenter de risques d'incompatibilité avec la structure. Le résultat est une toiture parfaitement isolée, sans nécessité de toucher à la structure d'origine du toit. »
